Renovierung des Kirchenportals - Es geht voran!

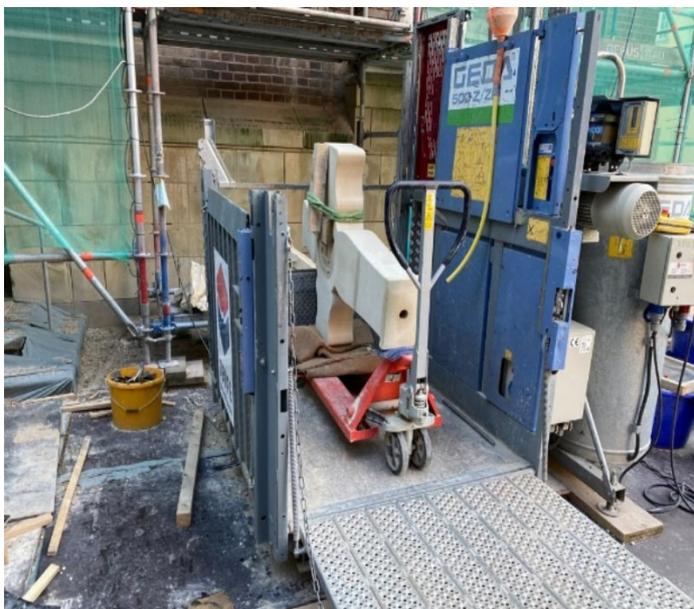
Das Kreuz kommt in den Fahrstuhl

Das Interessanteste oben ist natürlich das neue Kreuz. Es ist hell und glatt und wirkt ganz anders als das alte verwitterte und bröckelige Kreuz. Der Steinmetz erklärt mir, dass die Inschrift und auch die Maserung von Hand gemacht wurden. Es hat in der Mitte eine Stange, die genau 24 cm in den unteren Sockel eingelassen ist und oben 20 cm in das Kreuz hineinragt. Außerdem wird zur weiteren Sicherung hinten wieder der alte eiserne Bogen angebracht werden.

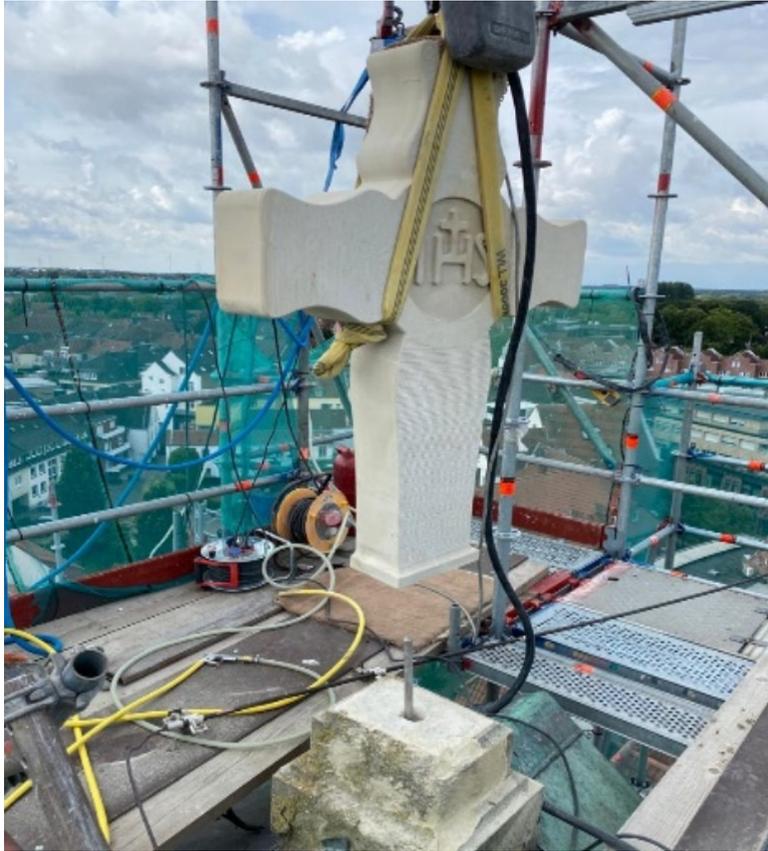
Es wird auf die Stange gesetzt.

Besonders interessant ist für mich, dass die Fuge zwischen dem Sockel und dem Kreuz mit Blei ausgegossen wird. Dieses Blei läuft dann unterhalb des Kreuzes in eine Art Andreaskreuz, das dort ausgespart ist. Diese Verbindung mit Blei sorgt dafür, dass eine gewisse Elastizität erhalten bleibt, denn bei starkem Wind können die Teile ganz leicht nachgeben. Würde man beides ganz fest verbinden, käme es an den Kanten zu Bruchstellen.

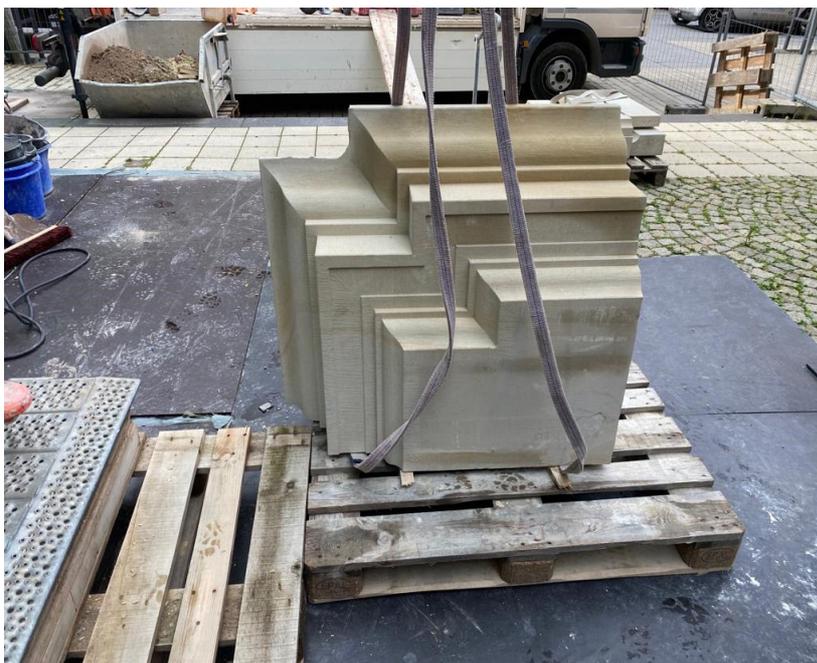
Während das Kreuz „nur“ 380 kg wiegt, kommt dieser Eckstein im Gesims auf 500 Kg. Dafür muss dann der Boden auf dem Gerüst erst einmal verstärkt werden.

Er ersetzt den alten Eckstein, von dem schon einiges fehlt.

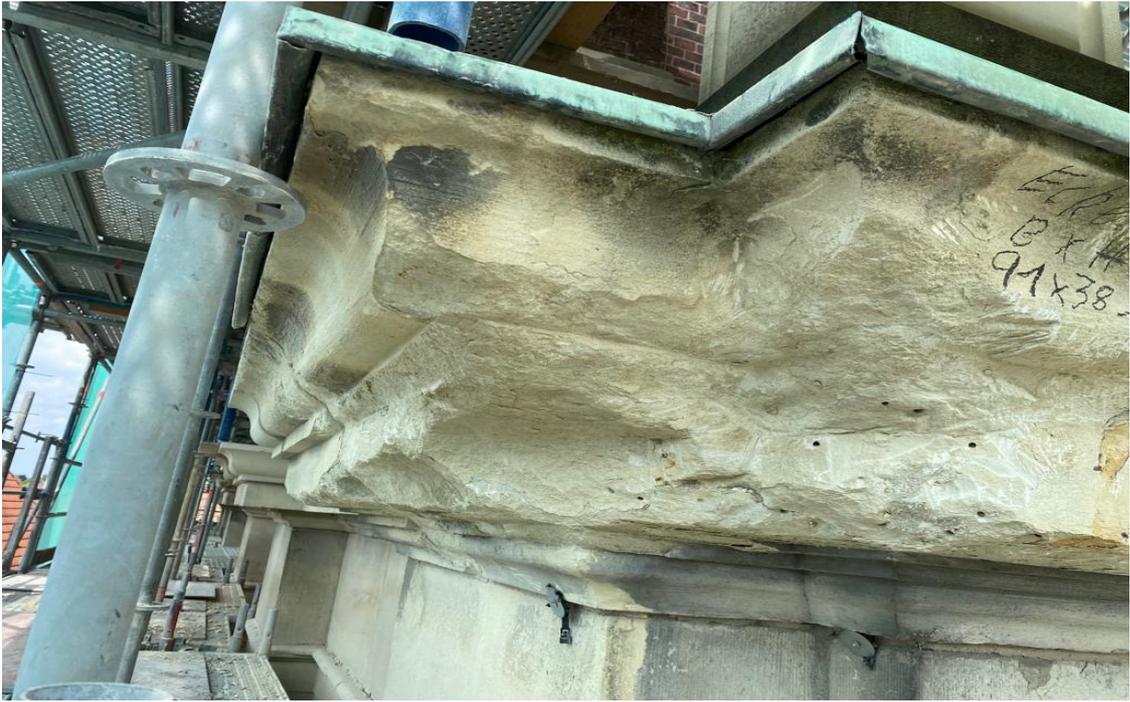
Hier kommt er hin:

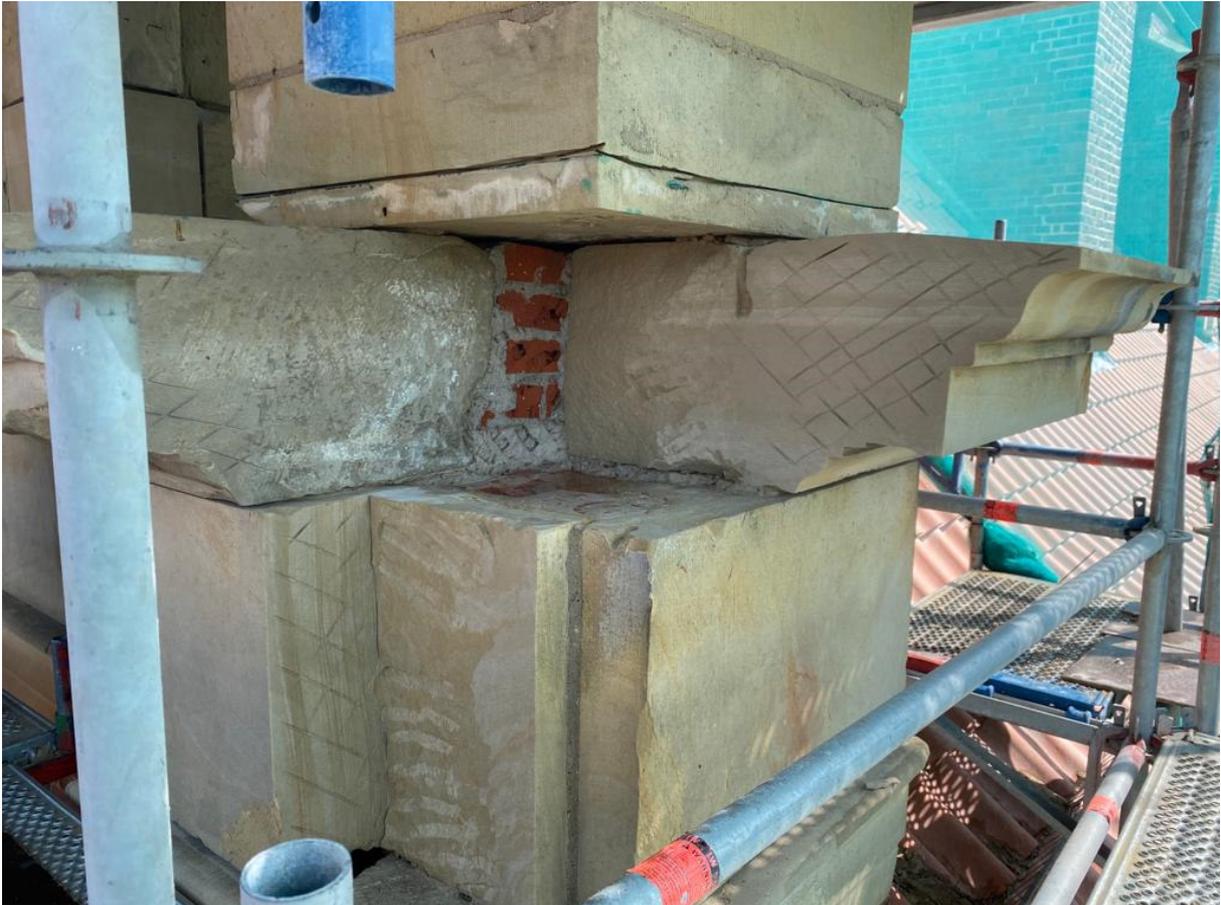
Und auch dieser Sockel für den Obelisken muss nach oben.

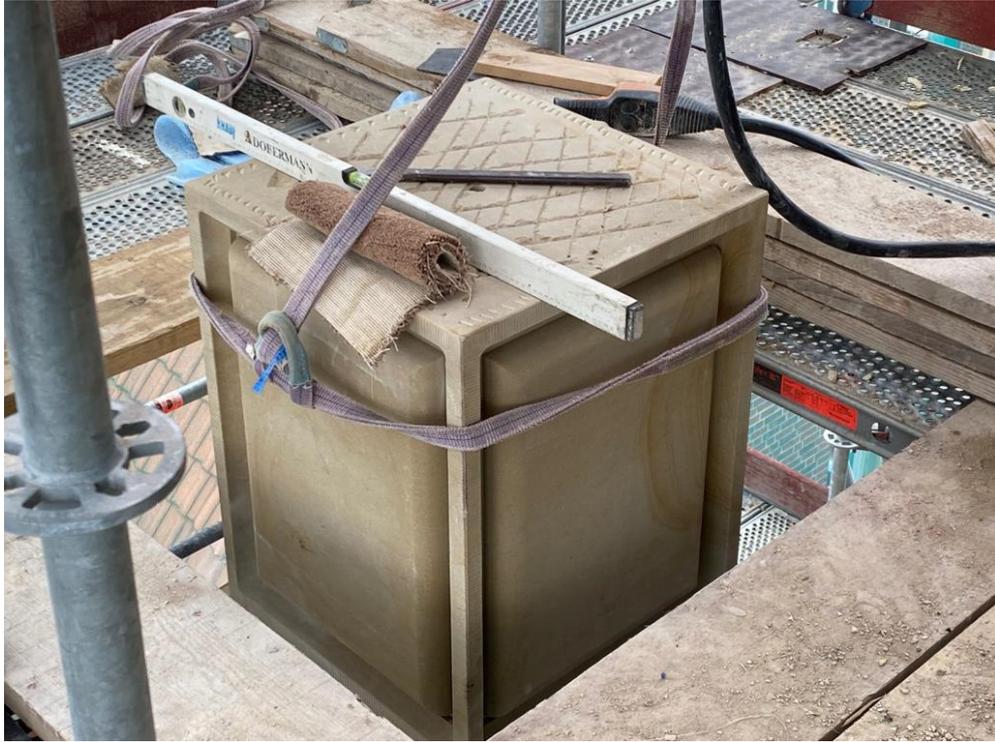
Dann zeigen die Steinmetze mir noch einige der alten Steine, an denen man sehen kann, wie brüchig sie schon waren und wie dringend sie ersetzt werden mussten.

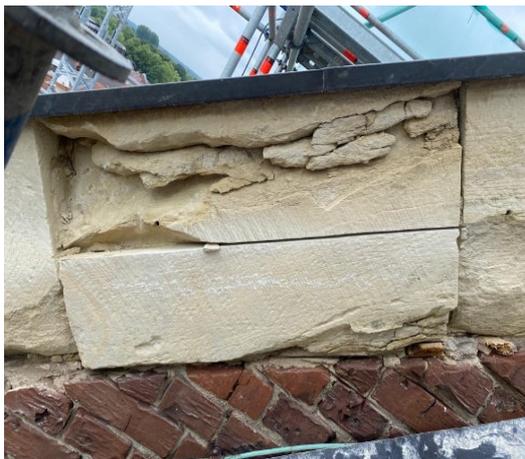
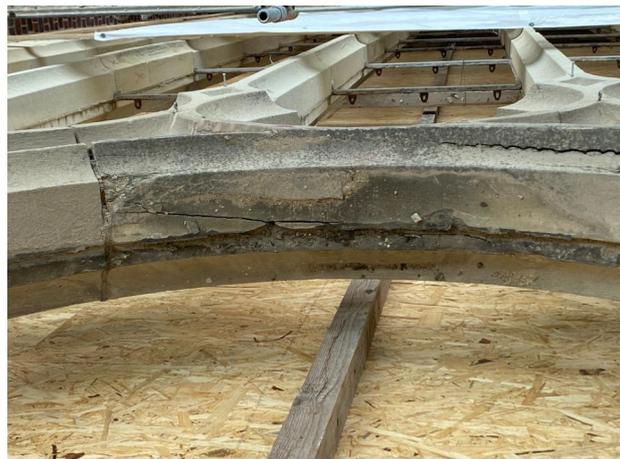
Das ist an der Schräge über dem Giebel und das ein Stück vom Fensterbogen.
